НЕСПРАВНОСТІ СИСТЕМИ РЕЦИРКУЛЯЦІЇ ВІДПРАЦЬОВАНИХ ГАЗІВ (EGR)

Фостик Олексій, ст. гр. А-41-19

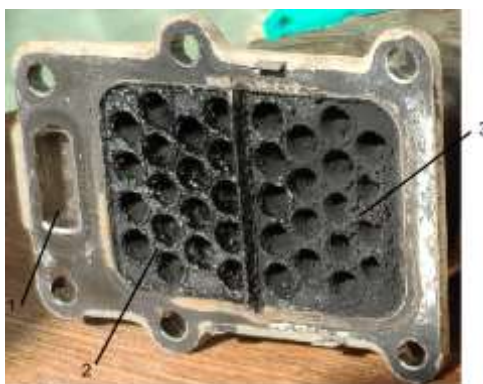
Рис. 1. Забруднення в системі EGR: 1 – до каналу виходу охолоджуючої рідини, 2 – від каналу входу відпрацьованих газів від двигуна, 3 – до каналу вихід відпрацьованих газів з охолоджувача.

Найпоширеніша несправність системи EGR – це забрудненість системи та заклинювання клапана. Незалежно від типу встановленої системи EGR, у дизельному двигуні забруднення існують у вигляді нагару або коксування на клапані. На рисунку 1 представлені забруднення радіатора охолодження відпрацьованих газів двигуна VW 1,6 TDI CR при пробігу 46 тис. км за умов України, рисунку 2 – відкладення на тарілці клапана.

Коксування відбувається, переважно, через частинок сажі, які у вихлопних газах. Рідше трапляються несправності керуючого ланцюга як обривів. У системі EGR з охолодженням відпрацьованих газів часто зустрічаються прогар теплообмінника.

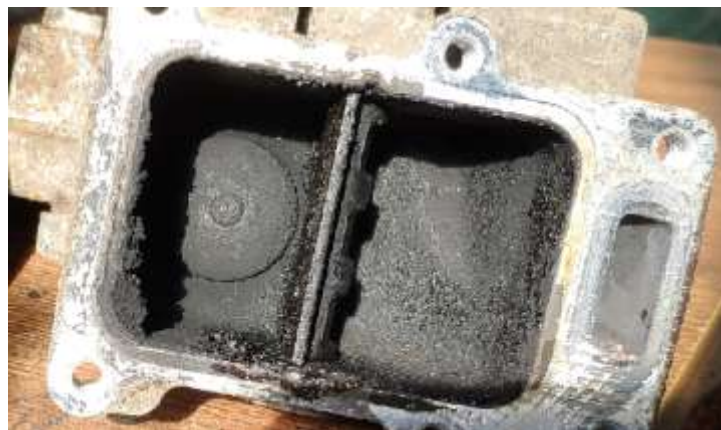
Рис.2. Відкладення на тарілці клапана EGR
